#### PROGETTO DEFINITIVO

" FRUZIONE E VALORIZZAZIONE DEL PARCO ARCHEOLOGICO DELLA VILLA ROMANA DEL NANIGLIO A GIOIOSA JONICA"  
" Messa in sicurezza della Cisterna Semipogea "

COMUNE DI GIOIOSA JONICA

DENOMINAZIONE:  
**- RILIEVO DEL QUADRO FESSURATIVO - Parete n. 4**

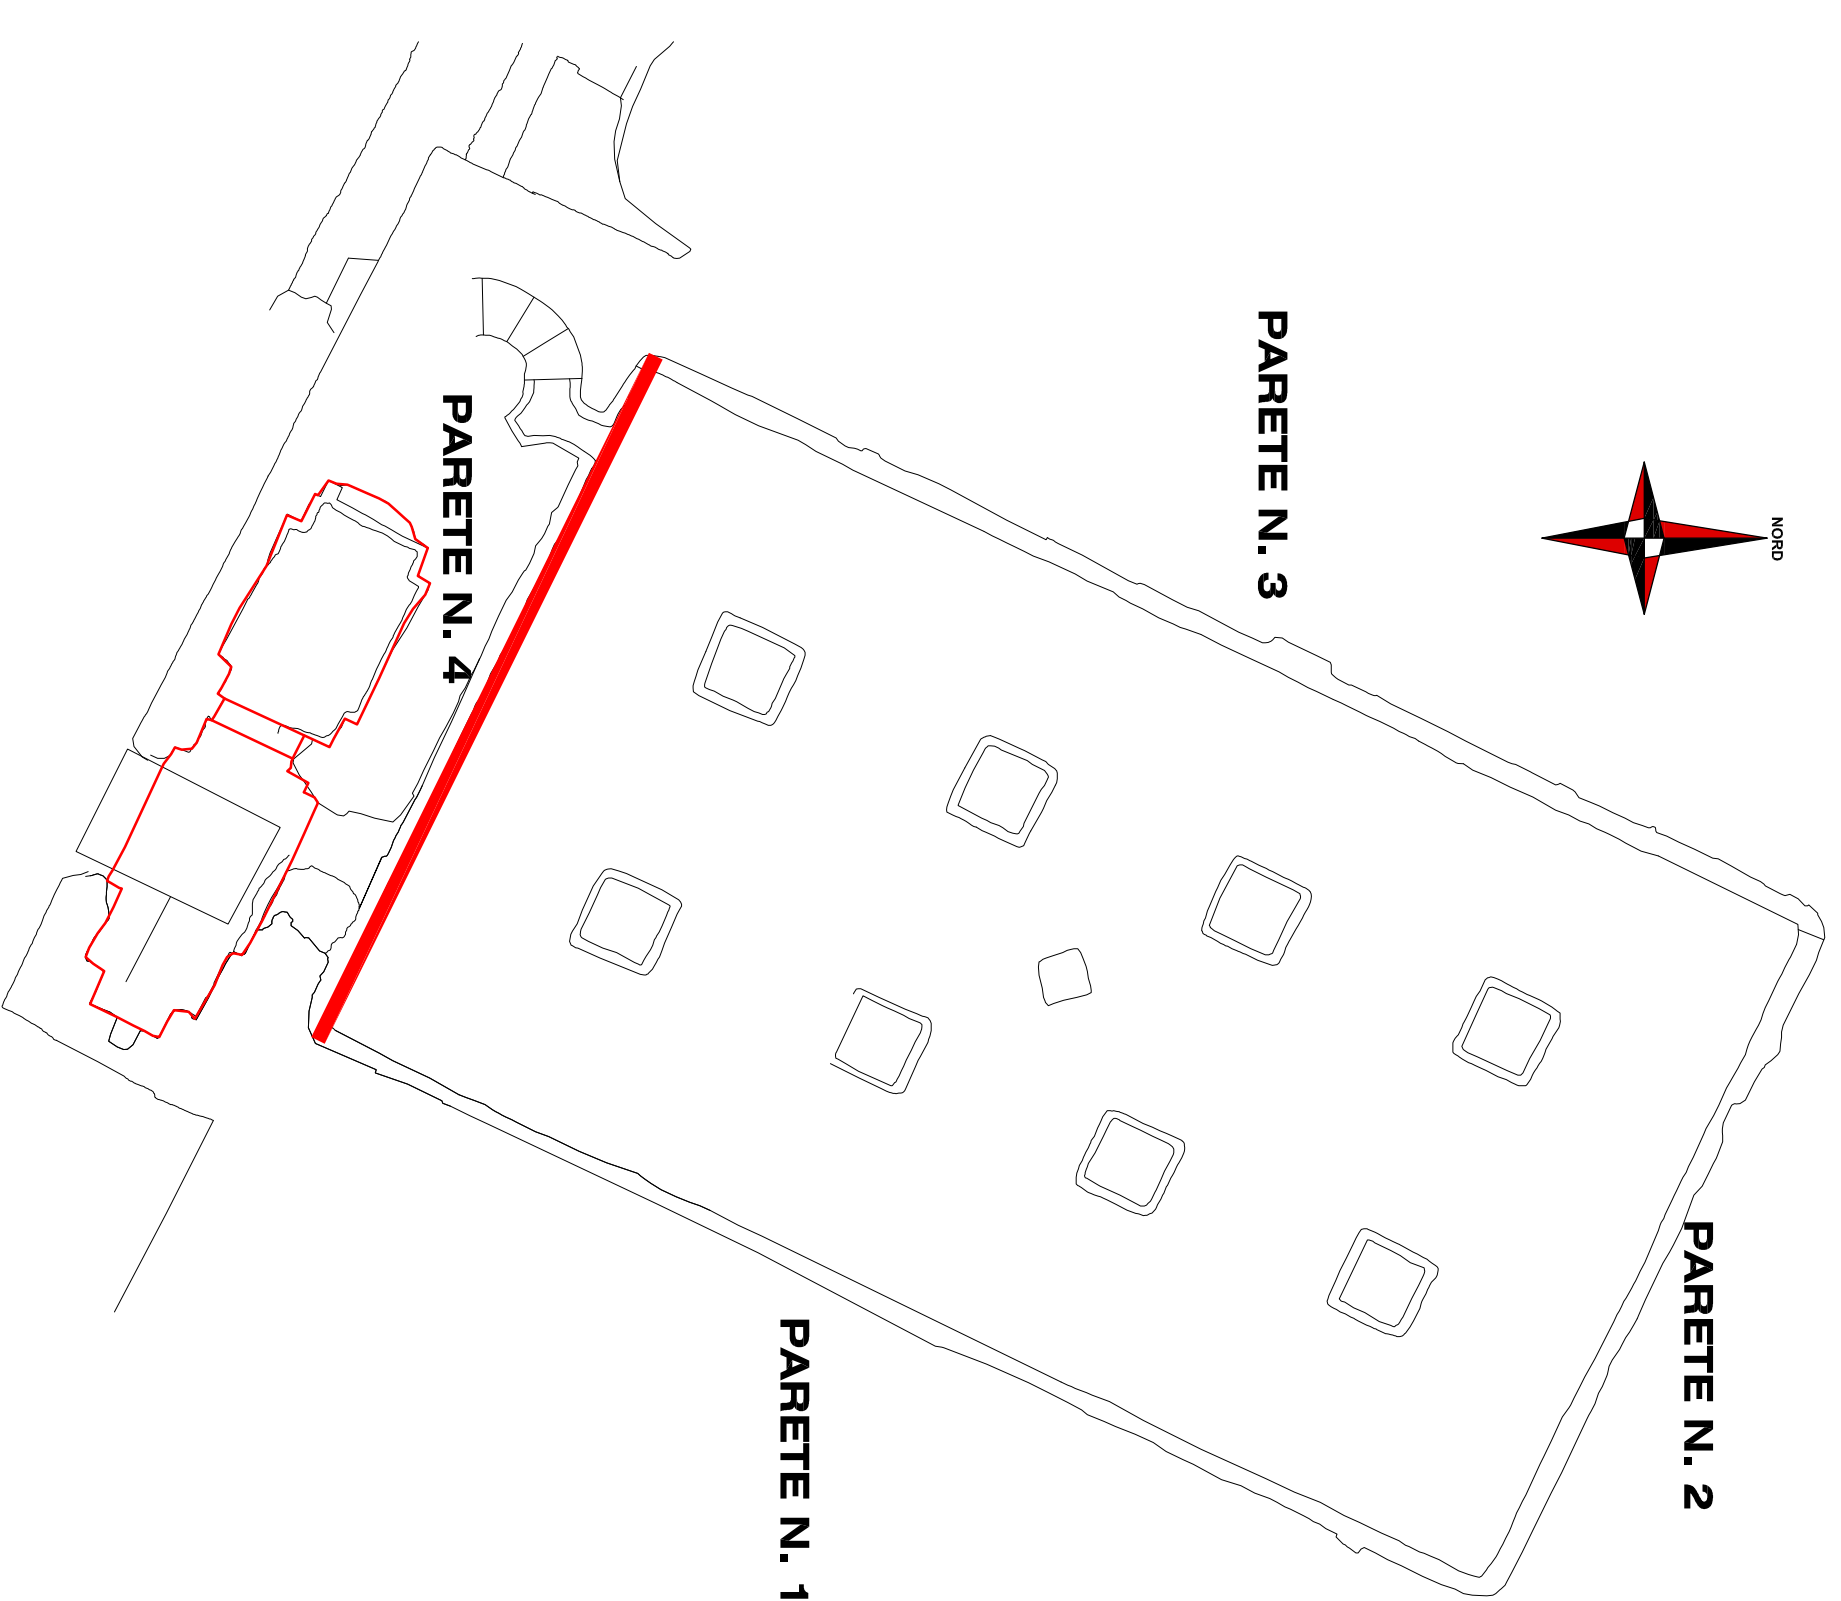
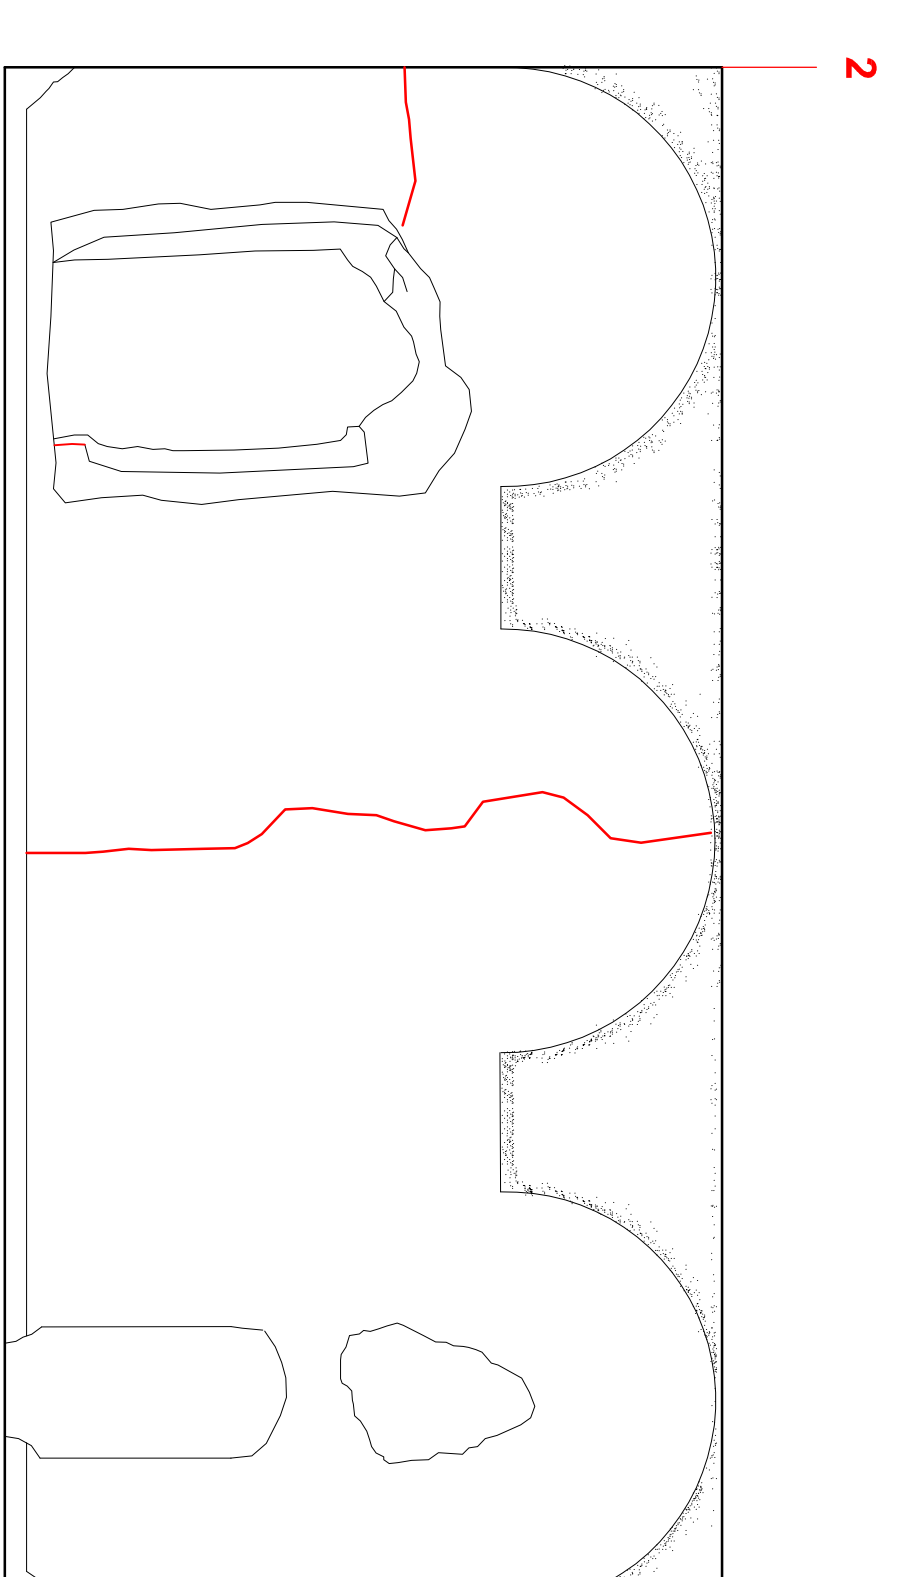
#### FOTOINTERPRETAZIONE DEL QUADRO FESSURATIVO DELLA PARETE N. 4

Il quadro fessurativo sulla parete n. 4, mette in evidenza la presenza di alcune lesioni, nello specifico la continuità della lesione indicata in pianta con la lettera 1, che prosegue sul paramento murario.

Le cause di queste lesioni vanno ricercate soprattutto nella concentrazione di carichi accidentali dovute alle spine provenienti dalla sovrastante carreggiata stradale, sia da smottamenti di terreno al di sopra della struttura muraria. Le fratturazioni e le lesioni di piccole dimensioni sono dovute a piccoli assediamenti di terreno.

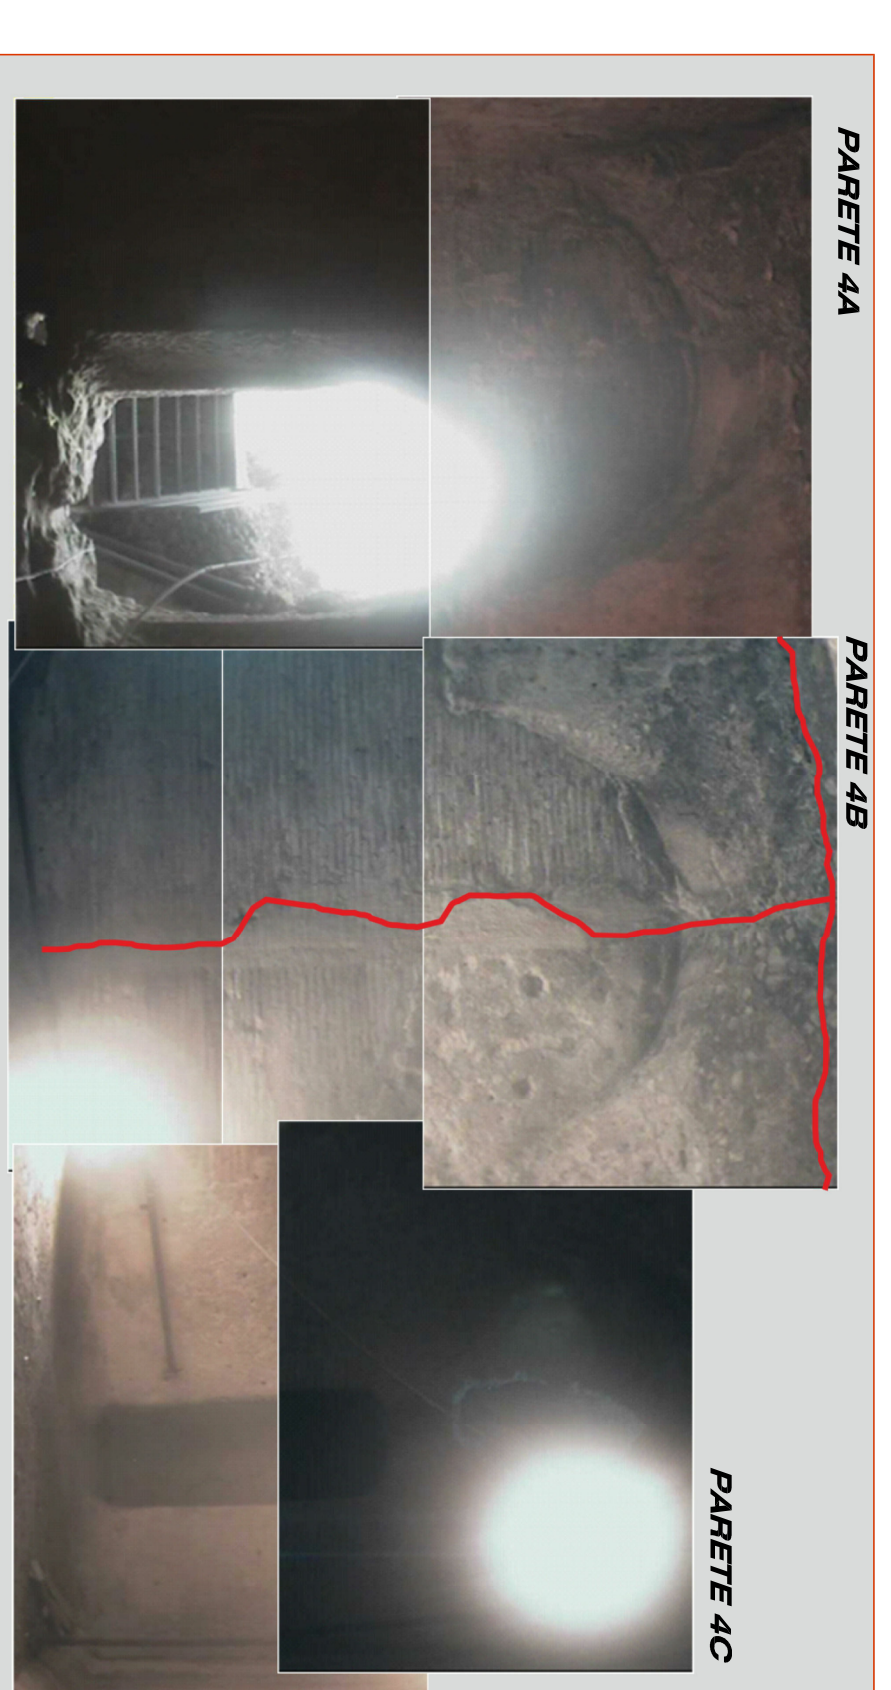
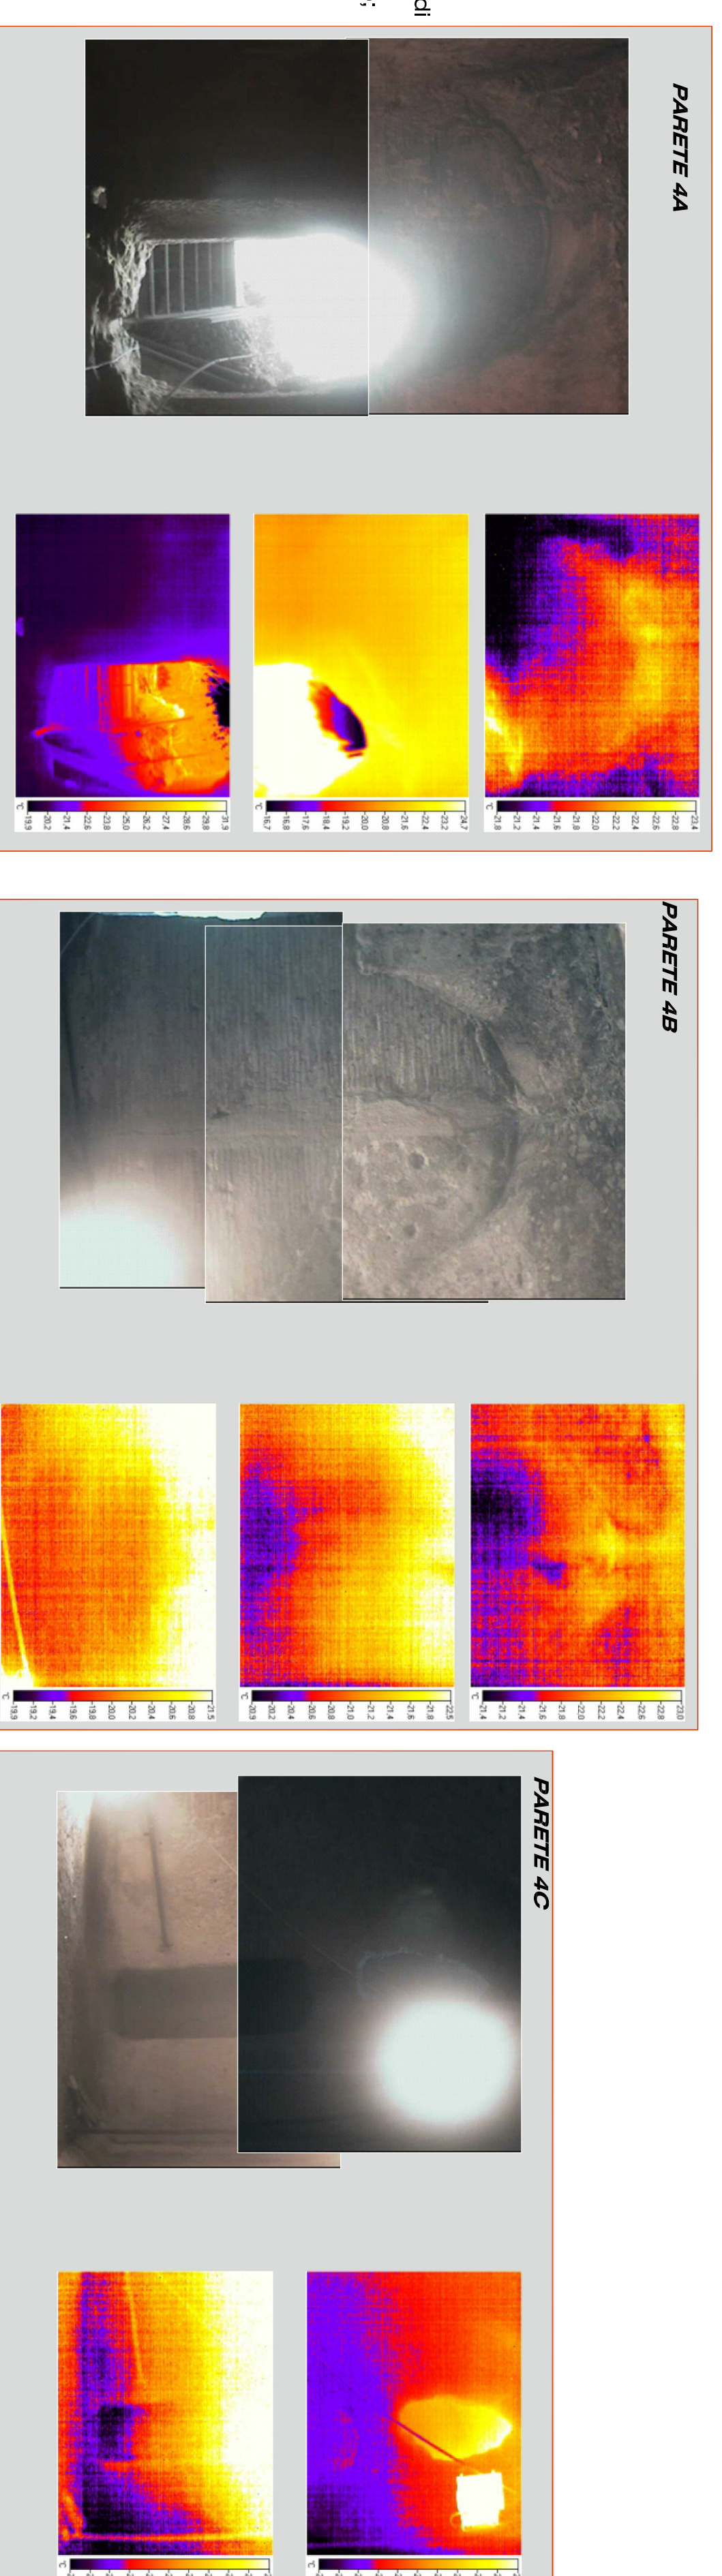
#### MOSAICO DEI TERMOGRAMMI

L'analisi attraverso le indagini termografiche rilevano una distribuzione non omogenea nelle temperature. Ciò è dovuto alla contemporanea presenza di compagini murarie di diverse tipologie e alla presenza di strati superficiali di intonaco. Come per le pareti già esaminate, in alcuni termogrammi si osservano temperature più basse nelle zone della parete poste a minore quota, ciò si ritiene possa essere dovuto a un diverso grado di umidità delle pareti variabile con l'altezza.
