PROGETTO DEFINITIVO

" FRUIZIONE E VALORIZZAZIONE DEL PARCO ARCHEOLOGICO DELLA VILLA ROMANA DEL NANIGLIO A GIOIOSA JONICA"
 " Messa in sicurezza della Cisterna Sempioega "

**19 - RILIEVO DEL QUADRO FESSURATIVO - PROSPETTO ESTERNO**

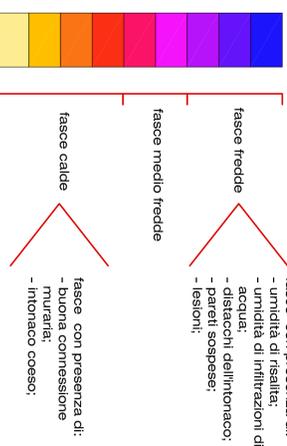
**MOSAICO DEI TERMOGRAMMI**

Le variazioni di temperatura corrispondono a diversi spessori dell'intonaco superficiale e in qualche caso sono associate alla presenza di vegetazione o altri elementi estranei alla parete.
 Il quadro fessurativo sulla prospetto esterno, mette in evidenza la presenza di alcune lesioni, nello specifico la continuità della lesione dell'ambiente posto come avanzo della cisterna.
 Le cause di queste lesioni vanno ricercate soprattutto nella deminzione del paramento murario esterno, che è stato scaravato per creare l'attuale apertura.
