" FRUIZIONE E VALORIZZAZIONE DEL PARCO ARCHEOLOGICO DELLA VILLA ROMANA DEL MANIGLIO A GIOIOSA JONICA "

" Messa in sicurezza della Cisterna Semipogea "

## PROGETTO DEFINITIVO

## 13 - PARTICOLARI E DETTAGLI COSTRUTTIVI -

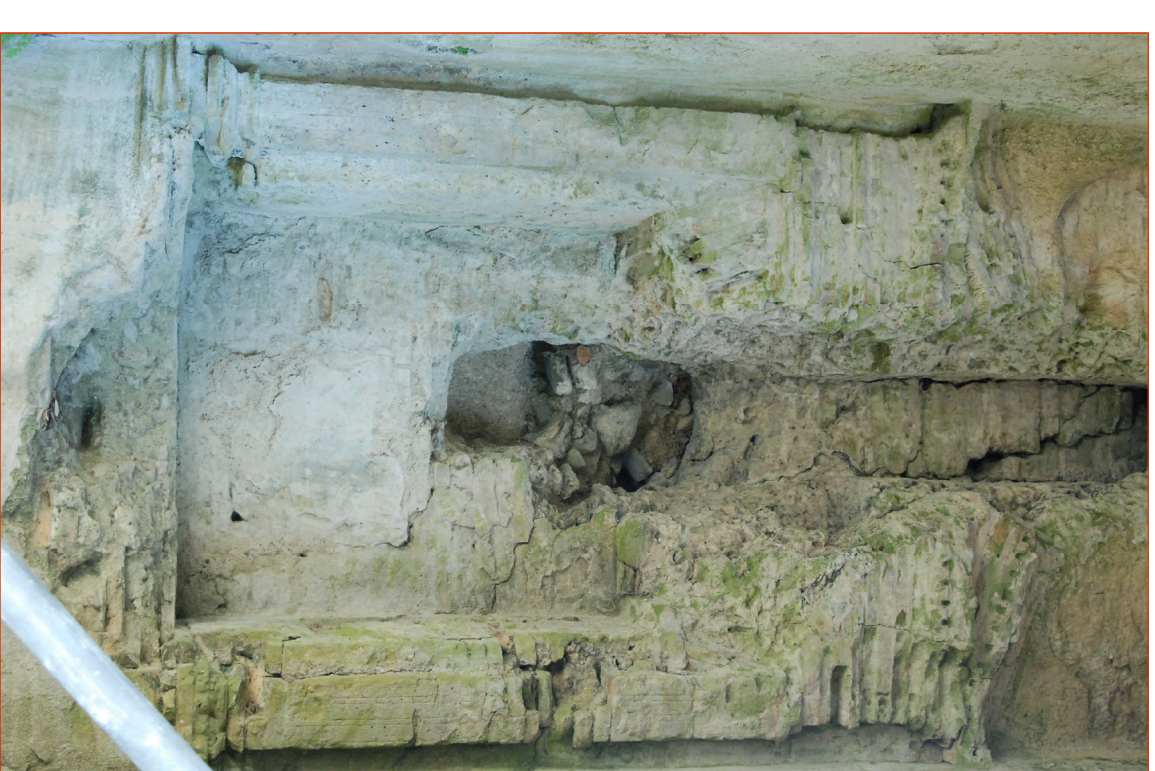
Foto particolare dell'edicola votiva

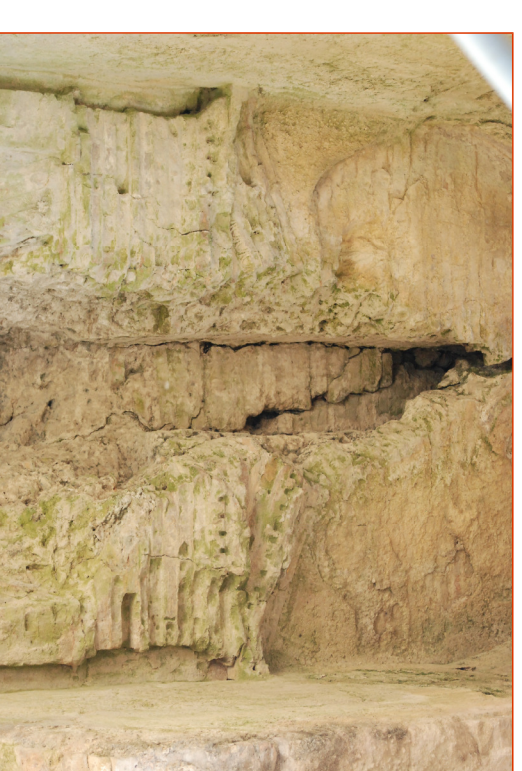
Foto particolare dell'edicola votiva

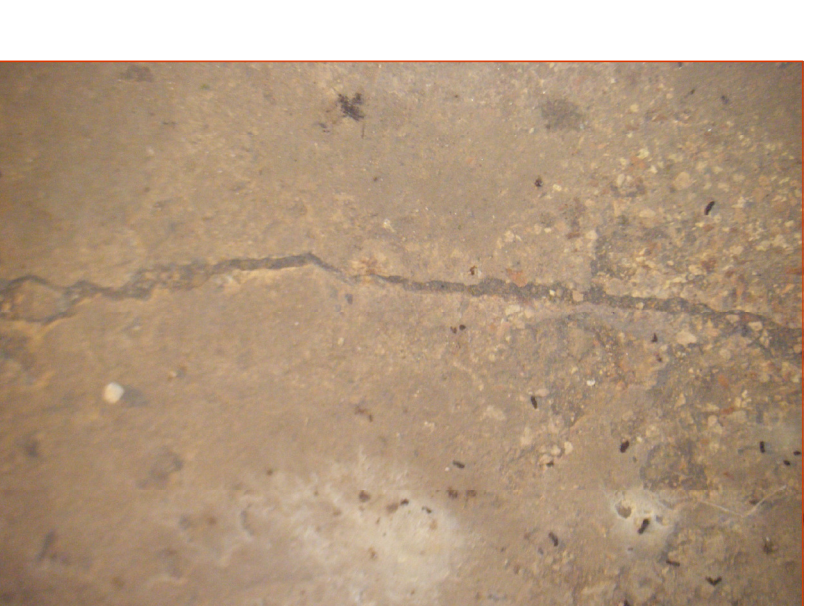
Foto particolare del pavimento in coccio pesto

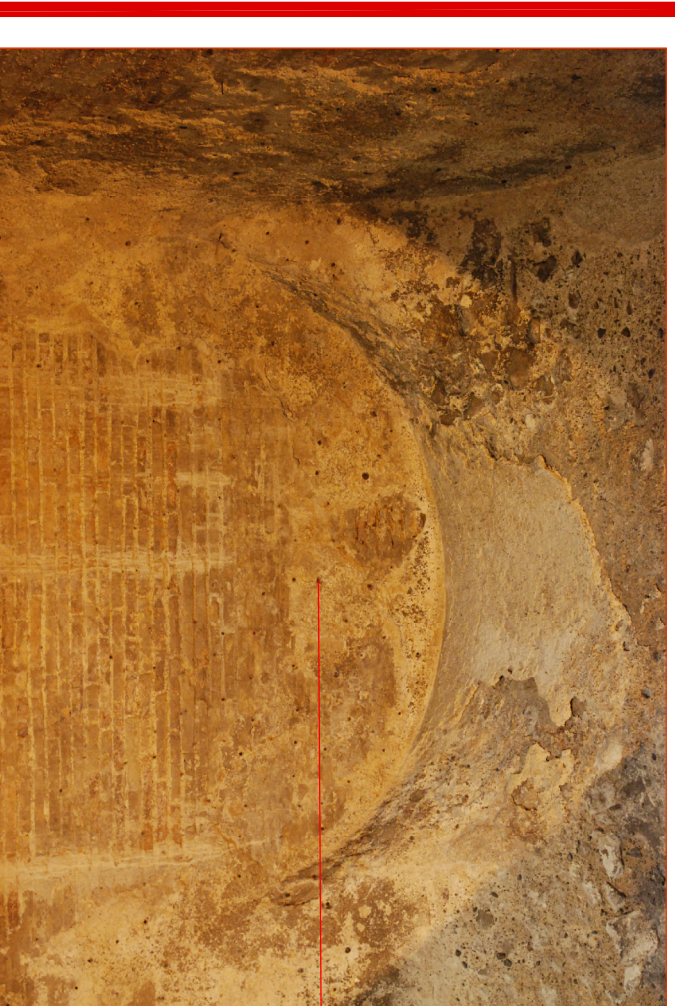
Foto con il particolare delle chiodature

tracce della chiodatura (claves muscarii)

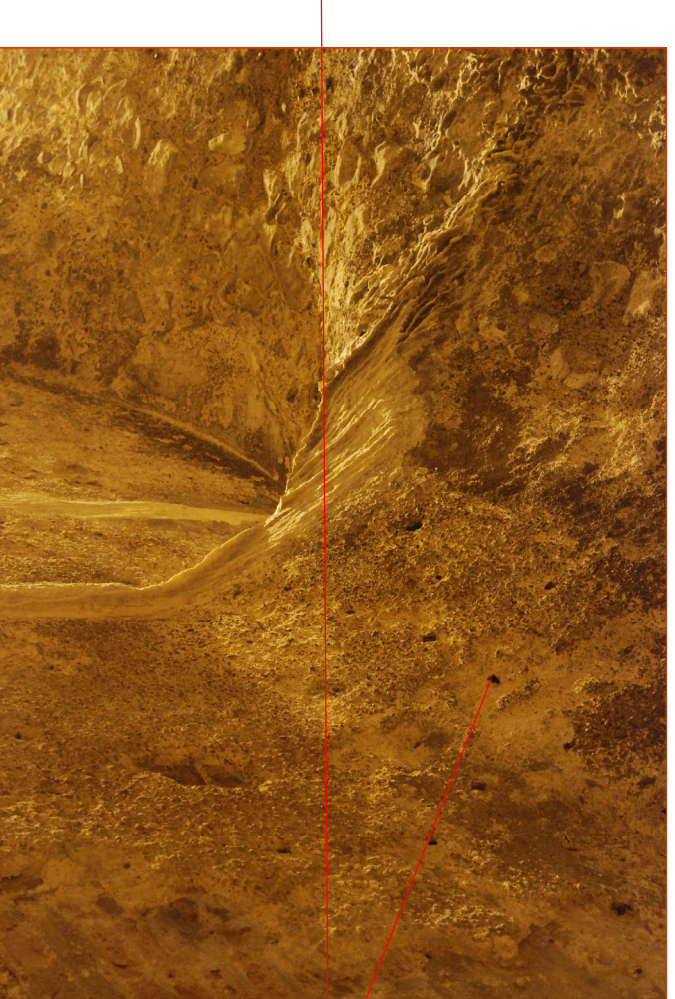
Foto con il particolare delle chiodature
