ELABORATO: <b>15</b>	DENOMINAZIONE: <b>- RILIEVO DEL QUADRO FESSURATIVO - Parete n. 2</b>
PROGETTO N.	SOSTITUISCE ELAB.
SCALA	SCALA METRICA
IDENTIFICATIVO	
<b>PROGETTISTA:</b> ARCH. CONS. BBAVA ANGIOLA ALFIERI

" FRUZIONE E VALORIZZAZIONE DEL PARCO ARCHEOLOGICO DELLA VILLA ROMANA DEL NANIGLIO A GIOIOSA JONICA"  
 " Messa in sicurezza della Cisterna Semipogea "

### PROGETTO DEFINITIVO

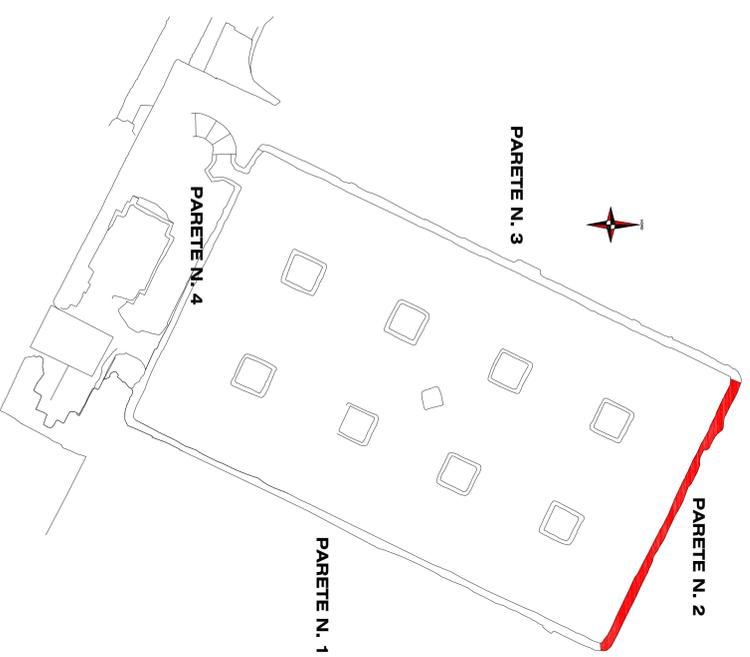
### FOTOINTERPRETAZIONE DEL QUADRO FESSURATIVO DELLA PARETE N. 2

L'analisi del quadro fessurativo sulla parete n. 2, mette in evidenza la presenza di una lesione profonda che è in stretto contatto con la lesione n. 1 proveniente dalla volta soprastante, e piccole fessurazioni orizzontali.

Anche sul tale prospetto lo stato dell'intonaco è in gran parte distaccato, tanto da mostrare la cortina muraria costituita da mattoni filati.

Le cause di queste lesioni vanno ricercate soprattutto nella concentrazione di carichi accidentali dovute alle spinte provenienti dalla soprastante carreggiata stradale, sia da sbrantamenti di terreno al di sopra della struttura muraria. Le fratturezioni e le lesioni di piccole dimensioni sono dovute a piccoli assentiamenti di terreno.

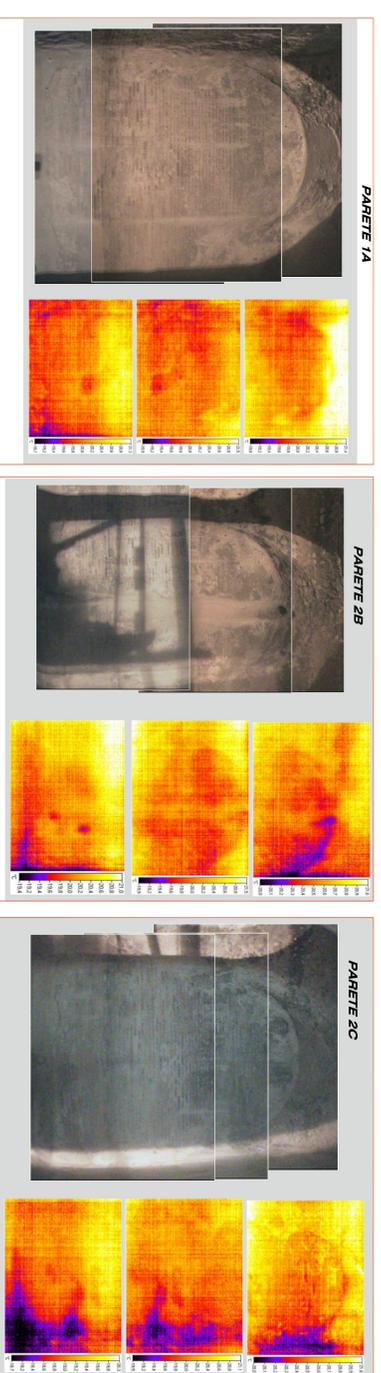
### MOSAICO DEI TERMOGRAMMI

Dalle termografie è possibile notare una sostanziale omogeneità indice di assenza di variazioni nella tipologia muraria e nel grado di umidità delle pareti.
