PROGETTO DEFINITIVO

" FRUIZIONE E VALORIZZAZIONE DEL PARCO ARCHEOLOGICO DELLA VILLA ROMANA DEL NANIGLIO A GIOIOSA JONICA"
 " Messa in sicurezza della Cisterna Sempioega "

**19 - RILIEVO DEL QUADRO FESSURATIVO - PROSPETTO ESTERNO**

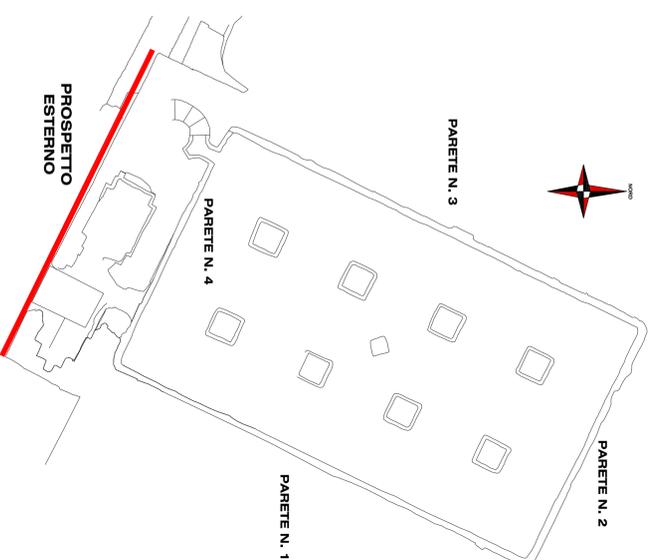
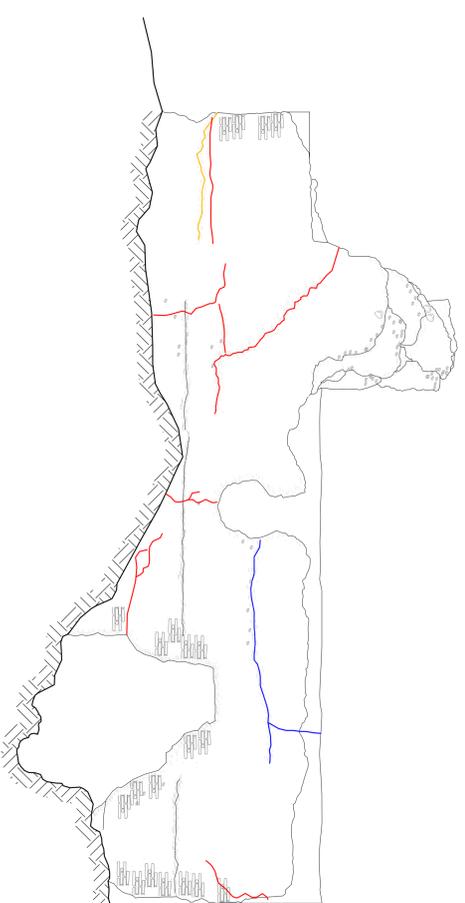
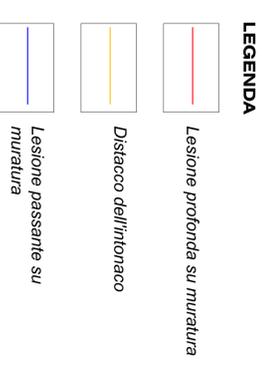
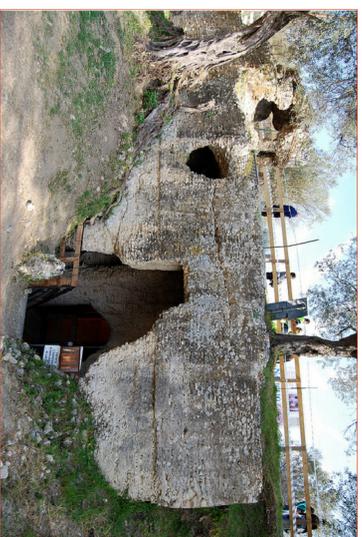
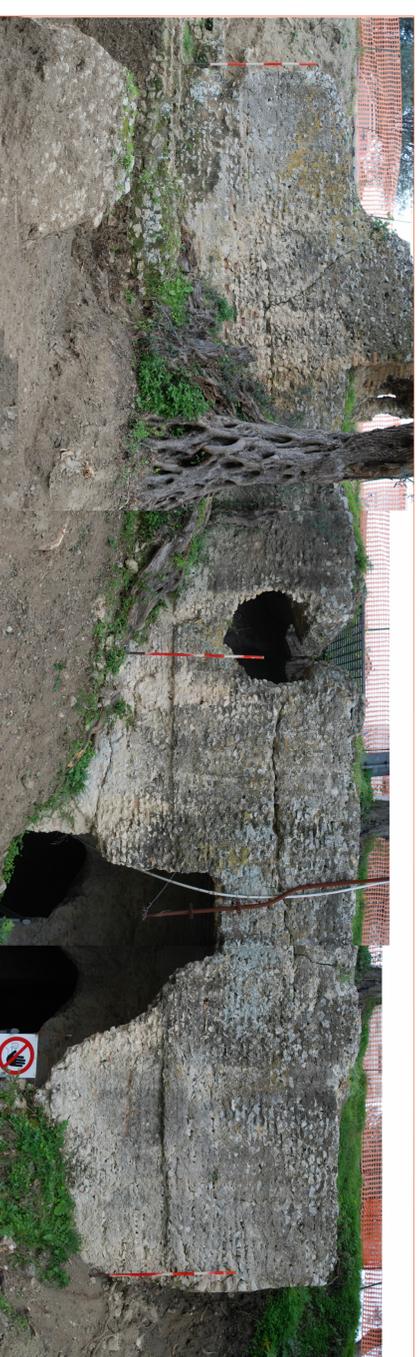
**LETTURA DEL QUADRO FESSURATIVO**

Le variazioni di temperatura corrispondono a diversi spessori dell'intonaco superficiale e in qualche caso sono associate alla presenza di vegetazione o altri elementi estranei alla parete.
 Il quadro fessurativo sulla prospetto esterno, mette in evidenza la presenza di alcune lesioni, nello specifico la continuità della lesione dell'ambiente posto come avanzo della cisterna.
 Le cause di queste lesioni vanno ricercate soprattutto nella deminzione del paramento murario esterno, che è stato scaravato per creare l'attuale apertura.
